La restauración monumental durante la posguerra en Extremadura y la Dirección General de Bellas Artes 1940-1958

M^a Pilar Mogollón Cano-Cortés

Cáceres
2011

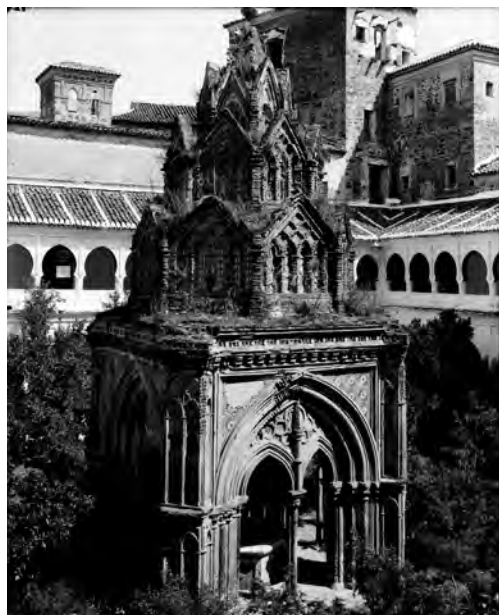
Figura 121. En 1956 se llevan a cabo obras en el pabellón de las celdas para acoger a la comunidad franciscana que, desde su llegada a Guadalupe a principios del siglo XX, se había instalado en la galería del claustro que transcurre entre la torre del Chapitel y la de las Palomas, espacio que observamos en el lado izquierdo de la fotografía antes de su restauración. *Archivo Moreno. IPCE. Ministerio de Cultura*

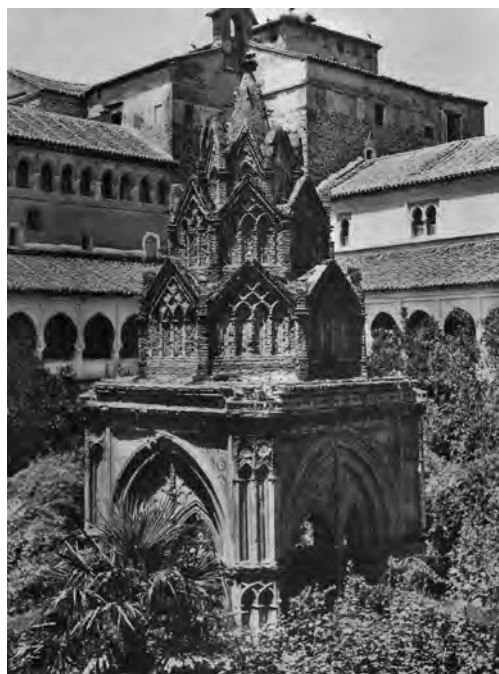
Figura 122. En el ángulo del claustro observamos la torre de las Palomas antes de ser intervenida, de ella parte la construcción añadida en 1956 para las celdas de los monjes y poder liberar el costado del templo que daba a la plaza. Se propone en la memoria la construcción de las ventanas geminadas que contemplamos en la fotografía, que seguirá los modelos existentes en el monasterio y que ahora se diferenciarán por la supresión de la ornamentación en el capitel. Fotografía publicada en el catálogo de la exposición *Veinte años de restauración monumental*

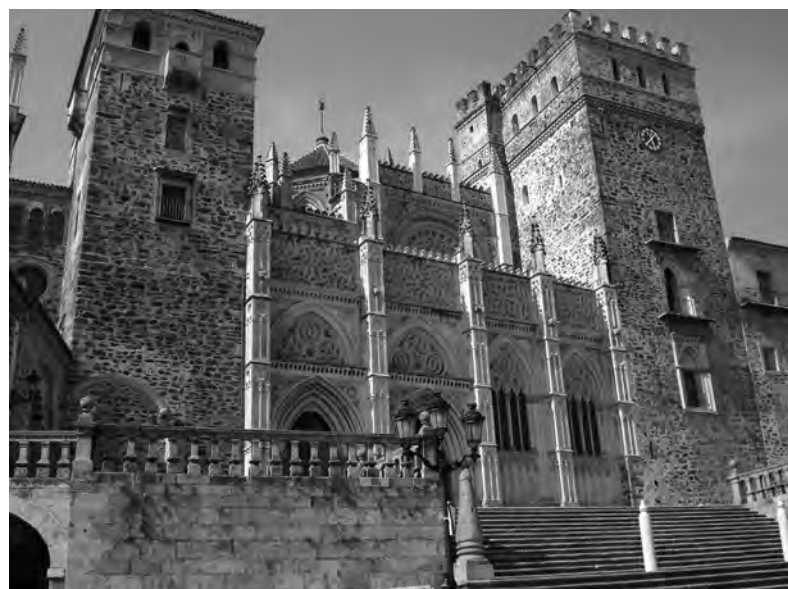
Figura 124. En 1955 se iniciaron los trabajos para trasladar las celdas de los monjes, que estaban sobre la capilla de santa Ana, al claustro mudéjar y liberar con ello la fachada de la basilica que da a la plaza mayor porque, según explica el arquitecto en la memoria del proyecto: *“Estas adiciones perturbaban la grandiosidad del conjunto que ofrece el monasterio visto desde la plaza del pueblo”*. En la fotografía comprobamos el resultado de las diversas campañas restauradoras

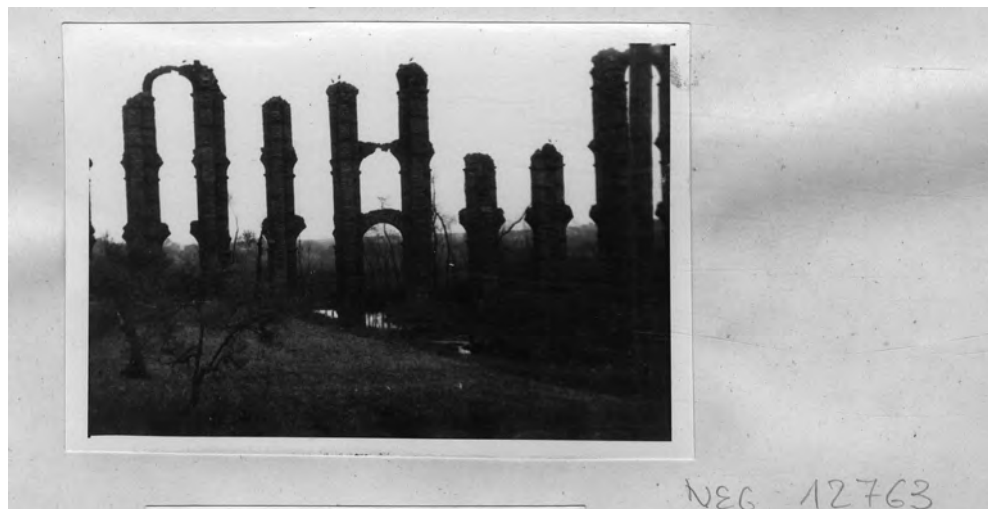
Figura 129. Formando parte del proyecto de restauración presentado en 1950 por don José Menéndez-Pidal, se conserva esta fotografía que nos permite apreciar el estado previo en el que se encontraba la zona a intervenir. El proyecto pretende devolver al monumento solidez y consolidar las ruinas. MCU, AGA, IDD (03) 115.000, caja 26/00381

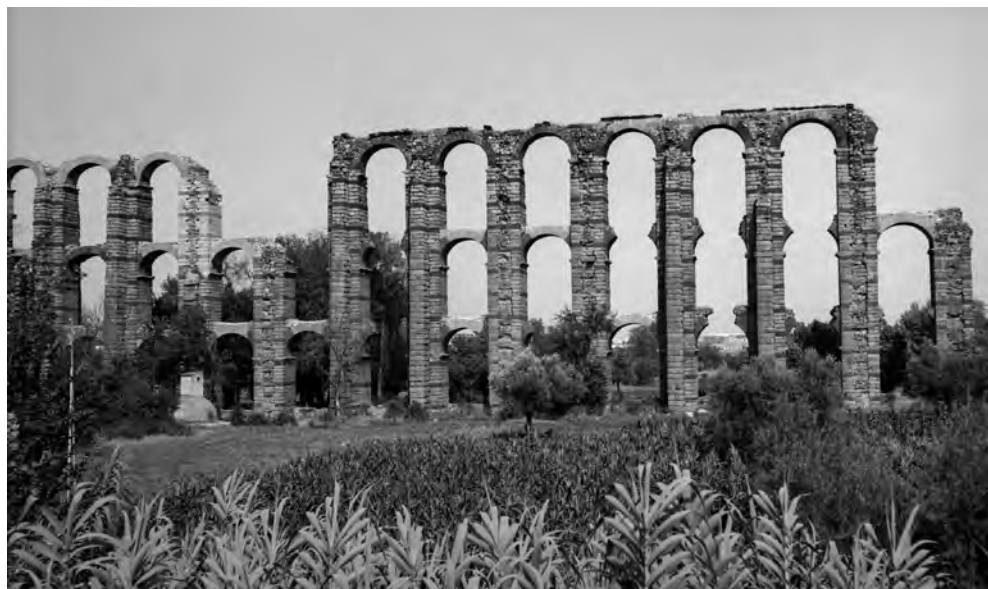
Figura 130. Tramo del acueducto intervenido en la mitad del siglo XX. Podemos apreciar que se han volteado algunos de los arcos perdidos porque, según se especifica en la memoria de 1950, eran necesarios *"para la mejor trabazón de los tímpanos, hoy peligrosamente aislados"*. Fotografía de 1976 de la Fundación Instituto Amatlán de Arte Hispánico. Archivo Mas

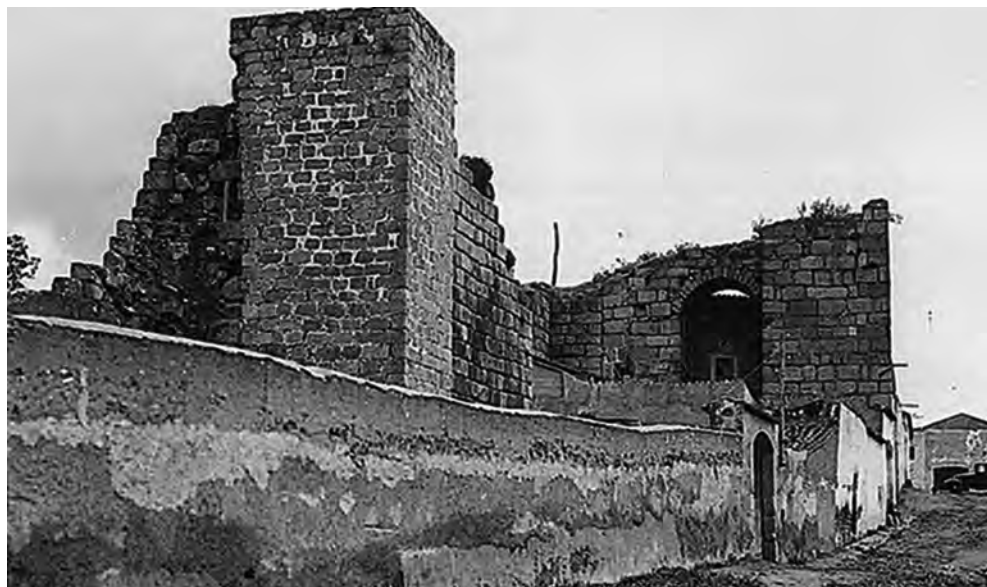
Figura 131. Un informe de la década de los años treinta, realizado por el arquitecto Rodríguez Cano, indica el deterioro que presentaba la muralla de la alcazaba. Estaba bordeada por solares de propiedad privada y en su interior existía una huerta por lo que se hacía muy difícil la intervención. *MCU, AGA, IDD (03) 119.000, signatura F/00046-05-02*

En el inicio de la memoria descriptiva el arquitecto comenta que desde hace tiempo se han venido produciendo problemas en la estabilidad de la muralla de la alcazaba apareciendo: *“asientos en sectores extensos y grietas y desarticulaciones en varios lugares, especialmente en los recios contrafuertes o torreones que la flanquean”*. Es precisamente en un torreón, el último del muro que da al río Guadiana, a contar desde la puerta principal, en el que tendrán lugar los trabajos de restauración previstos en este proyecto por estar agrietado y desplomado porque, según nos indica el arquitecto, *“es uno de los que ofrece más aparatosa ruina”*. Para ello, se desmontan cuatro hiladas de sillares, a contar desde el borde superior, para incluir una placa de hormigón armado de 0,20 mts. de espesor y de 12 kgs. de hierro por m2, que se anclará a la muralla. En el proyecto se enumeran las condiciones en las que se ha de realizar el trabajo, indicándonos que para el desmontaje de las cuatro hiladas superiores se requiere previamente realizar el levantamiento de un plano acotado de la hilada, anotándose detalladamente las dimensiones del sillar, su posición respecto a los restantes. Además, *“se numerarán ordenadamente los correspondientes sillares, mediante el uso de trepas de zinc, con las cuales y con pintura indeleble de alquitrán se estampará su número, que coincidirá con el del sillar correspondiente del croquis”*. Luego se bajarán los sillares, que se colocarán al pie de la torre siguiendo un orden de acuerdo al lugar que ocupa en la fábrica para que, una vez anclada la losa de hormigón armado, pueda disponerse de nuevo en su lugar. Se recomienda la máxima precaución en la manipulación de los sillares para evitar deterioros.

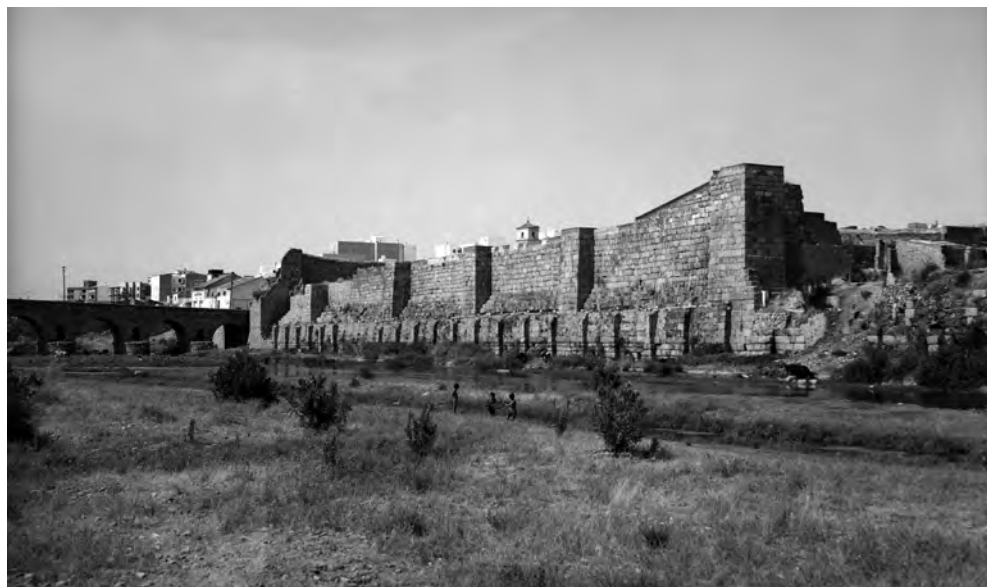
Figura 132. El frente que limita con el río Guadiana es el sector en el que se trabajó más intensamente en las restauraciones de la mitad del siglo, por presentar graves problemas de estabilidad. Cuando se toma esta fotografía en 1976, ya se habían desarrollado diversas intervenciones. *Fundación Instituto Amatller de Arte Hispánico. Archivo Mas*

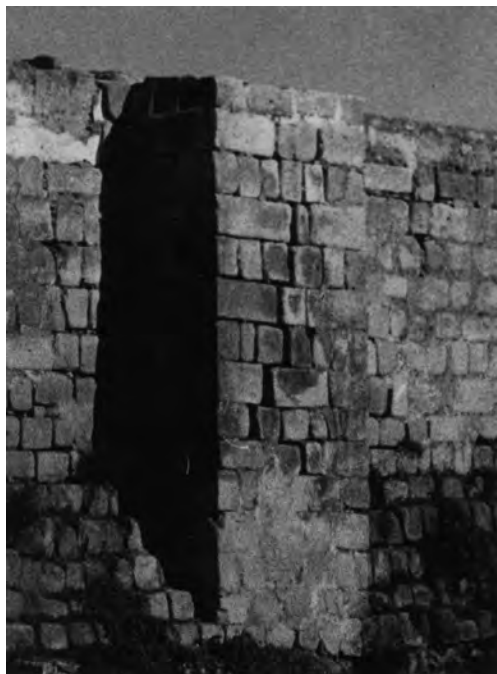
Figura 133. Detalle del torreón a restaurar en la parte de la muralla que da al río que, según nos informa el arquitecto en su memoria de 1949, *"es uno de los que ofrecen más aparatosa ruina"*. La fotografía forma parte del proyecto de consolidación de la alcazaba realizado por don José Menéndez-Pidal. MCU, AGA, IDD (03) 115.000, caja 26/00381

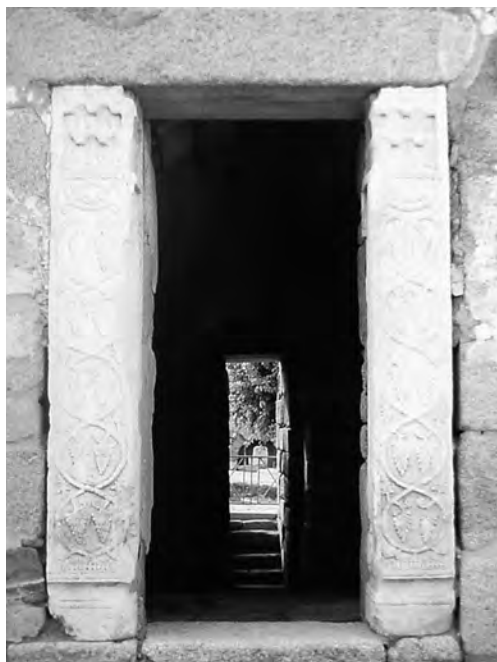
Figura 134. Los proyectos de 1956 y 1957 se centraron en la restauración de la cisterna y en la sustitución de sus tres pilastras visigodas por copias de mármol gris de Almería. Para evitar confusiones, el arquitecto indica que serán fechadas las nuevas pilastras en un lugar visible. Se propone que las originales se trasladen al Museo de Mérida. Fotografía de M.A. Pardo

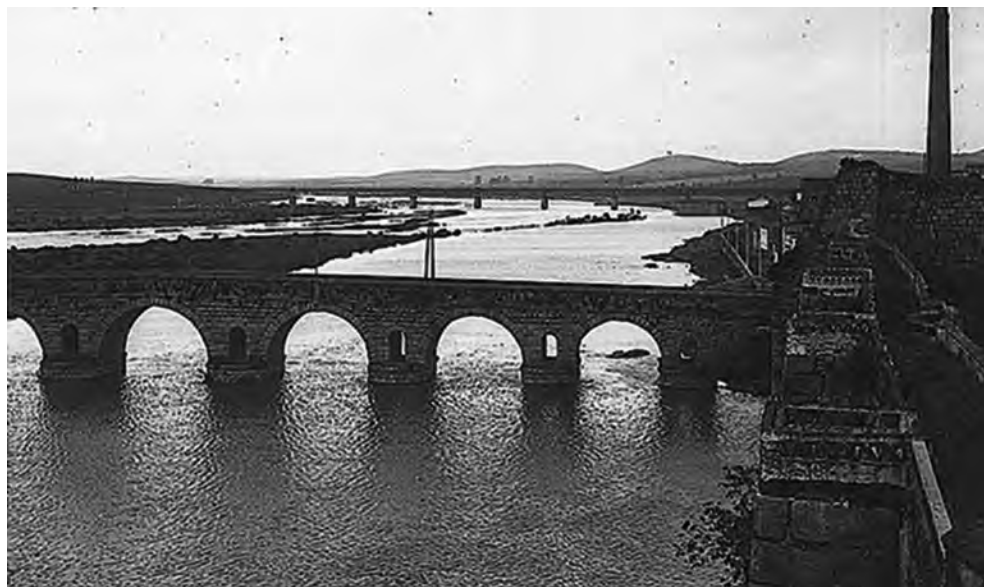
Figura 135. Imagen de los torreones de la alcazaba emiral que dan al río Guadiana que, ya a mediados del siglo XVIII, se denominaba el Mirador. Parte de estos torreones fueron restaurados a mediados del siglo XX por presentar serios problemas de grietas y desplomes. MCU, AGA, IDD (03) 119.000, *signatura, F/00045-09-14*

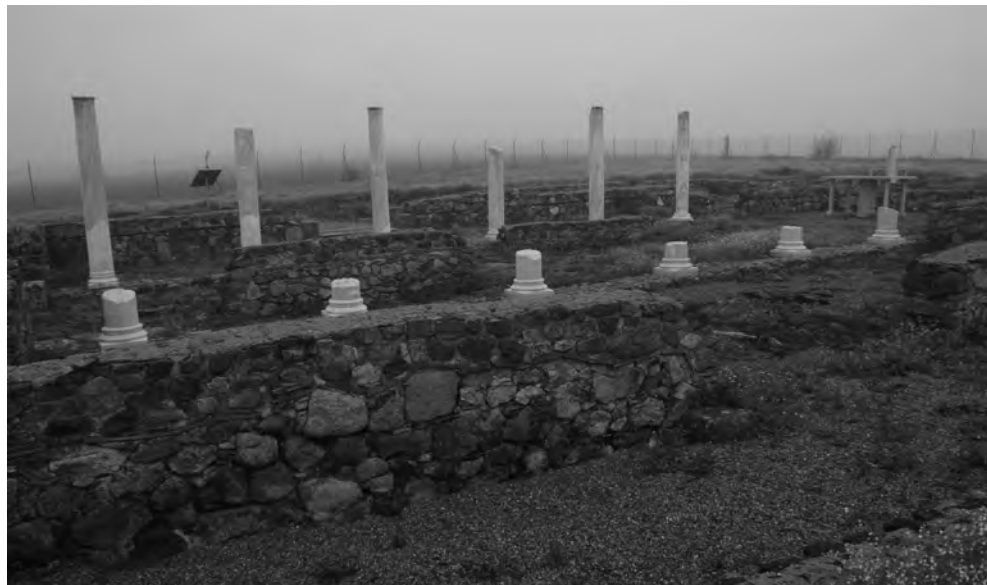
Figura 141. Tras las excavaciones realizadas en la finca de Casa Herrera, don José Menéndez-Pidal propuso reconstruir los muros hasta una altura de 170 cms. para que los restos diesen una sensación más exacta de los volúmenes. El proyecto no se llevó a cabo como podemos observar en esta fotografía reciente. Fotografía de J.J. García Arranz

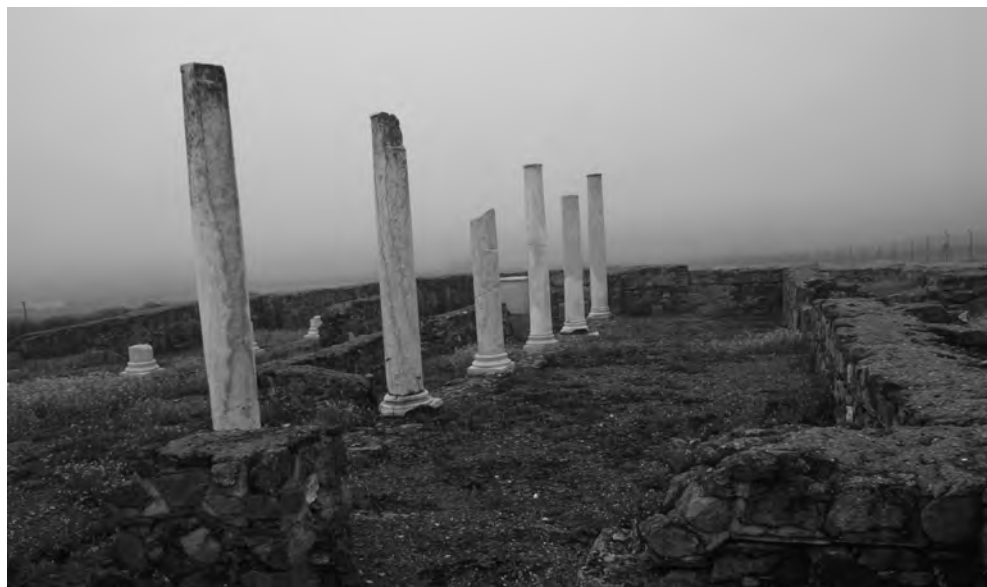
Figura 142. Con las obras realizadas en 1958 se consolidó el pavimento original y se colocaron en su lugar las columnas que estaban dispersas por la ruina. Fotografía de J.J. García Arranz

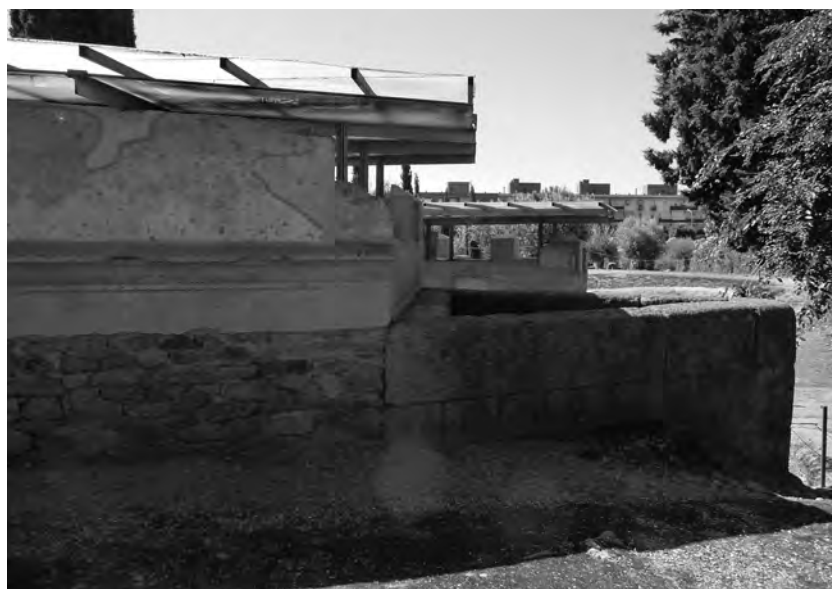
Figura 144. En la década de los años cincuenta se llevaron a cabo obras de limpieza, saneamiento, aislamiento y protección de los recintos funerarios. Se instaló en ese momento una cubierta a cuatro aguas con teja árabe que ha sido sustituida recientemente por un techo de cristal como podemos ver en la imagen

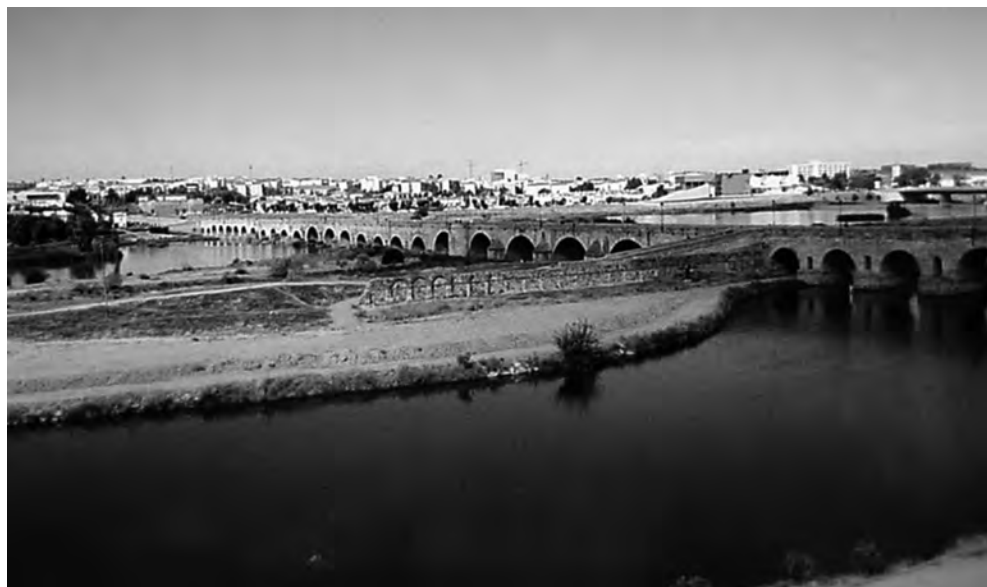
Figura 146. En los años 1956 y 1958 don José Menéndez-Pidal llevó a cabo las obras para la conservación del descendero, el resto más interesante de lo que fue el muelle fluvial. Consistieron los trabajos en la limpieza y desescombro del entorno, recalzo de los muros con mortero de cemento, sustitución de piezas cerámicas y reposición de los sillares con piedra granítica de la ciudad. Fotografía de M.A. Pardo

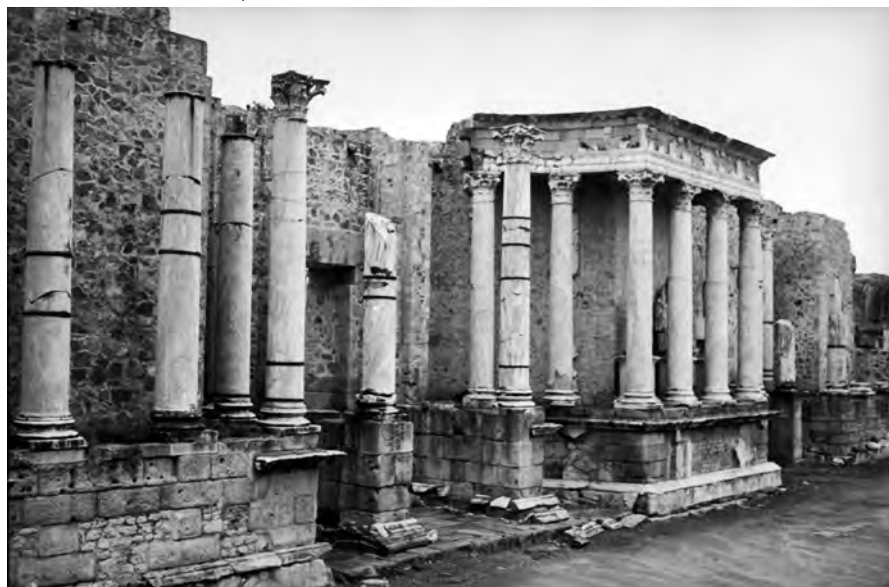
Figura 150. En la posguerra se inicia una nueva etapa para la reconstrucción de tan singular monumento encargándose ahora el arquitecto don Félix Hernández. En 1948 se presentó un proyecto en el que se contemplaban importantes obras en la cavea y escena, realizándose el cerramiento del muro en la misma. El resultado de los trabajos realizados en la primera mitad del siglo son los que vemos en esta fotografía de 1963. *Fundación Instituto Amatller de Arte Hispánico. Archivo Mas*

de juicio, hemos incluido entre los gráficos de aquél, una representación esquemática de lo que, en alzado y en el conjunto de sus dos ordenes, pudo ser este frente de la escena en sus elementos plenamente definidos, representación para la que hemos adoptado, como altura del zócalo del segundo orden, una ajustada a la que para este parece exigir su módulo". Por la fotografía de la figura 150 comprobamos que esto no se realizó finalmente.

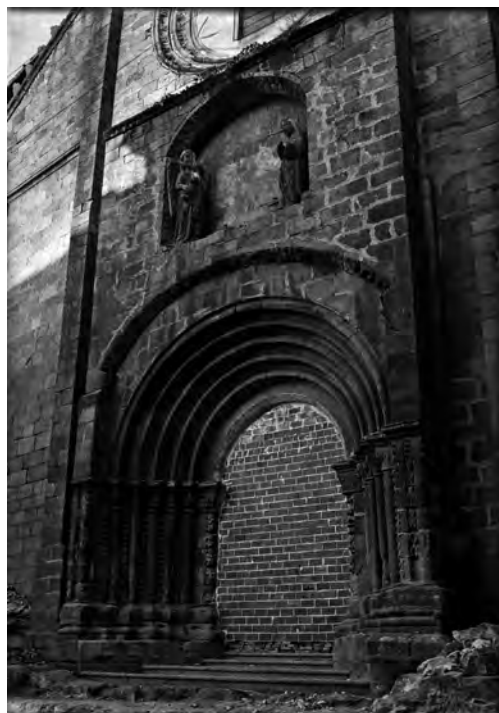
Figura 151. Portada de la fachada occidental de la catedral vieja poco antes de ser intervenida por el arquitecto conservador González Valcárcel. En el mismo año en el que se hizo esta fotografía se abrió el vano que estaba tapiado. Fotografía de 1950 perteneciente a la Fundación Instituto Amatller de Arte Hispánico. Archivo Mas

En 1950 se abrió la puerta del hastial de la catedral vieja, realizándose unas hojas de madera en la que se cuidaron especialmente los detalles de herrajes que fueron encargadas en un taller toledano dirigido por don Julián Pascual.

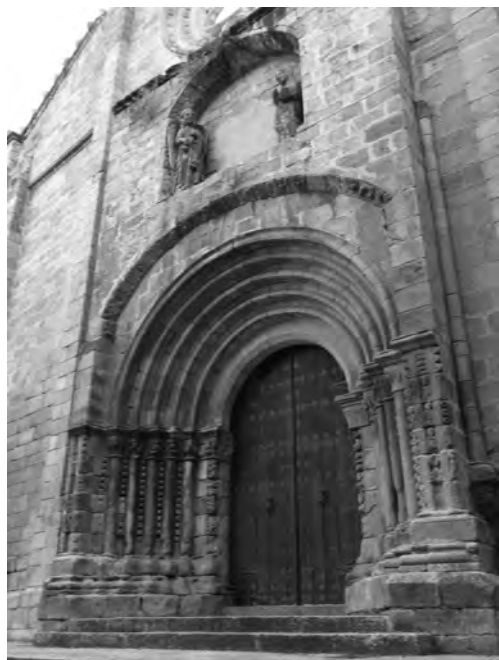
Figura 152. Imagen actual de la fachada occidental tras la intervención de 1950 en la que se abre el vano de acceso y se pone una puerta de madera con postiguillos, peñazos de castaño y tableraje de nogal. La clavazón y herrajes se encargaron en el taller toledano dirigido por Julio Pascual

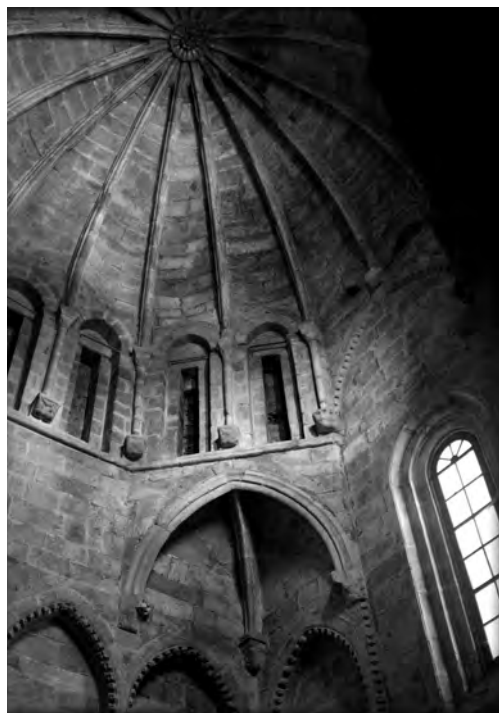
Figura 153. Las primeras obras de restauración de la catedral placentina se centran en la denominada sala capitular o torre del Melón en la que intervino González Valcárcel en 1943 y 1949 . En la fotografía realizada por José Gudiol en 1950 la capilla estaban recién restaurada. *Fundación Instituto Amatller de Arte Hispánico. Archivo Mas*

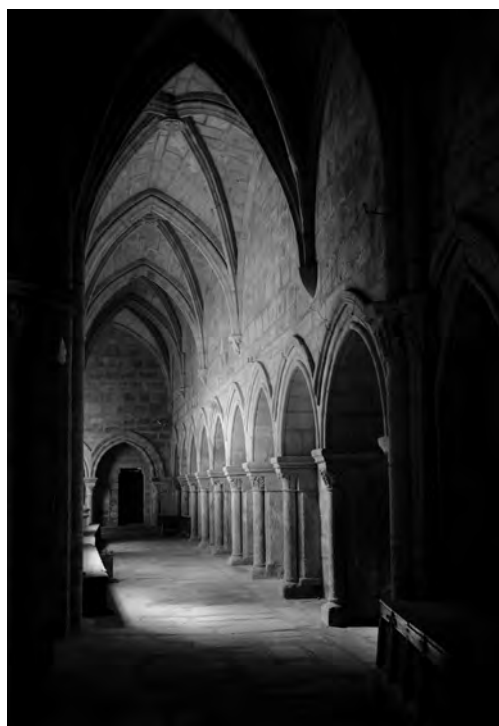
Figura 155. En 1950 comenzaron los trabajos para la restauración del claustro, continuándose las obras en 1953, 1957 y 1958 bajo la dirección del arquitecto González Valcárcel que, en la memoria del primer año, nos informa de su interés por devolver al conjunto su primitiva fisonomía, por lo que se limpian las bóvedas y se abren nuevamente los huecos de las tracerías. La fotografía está realizada en 1950 por lo que podemos contemplar el claustro cuando aún apenas habían sido iniciados los trabajos. *Fundación Instituto Amatller de Arte Hispánico. Archivo Mas*

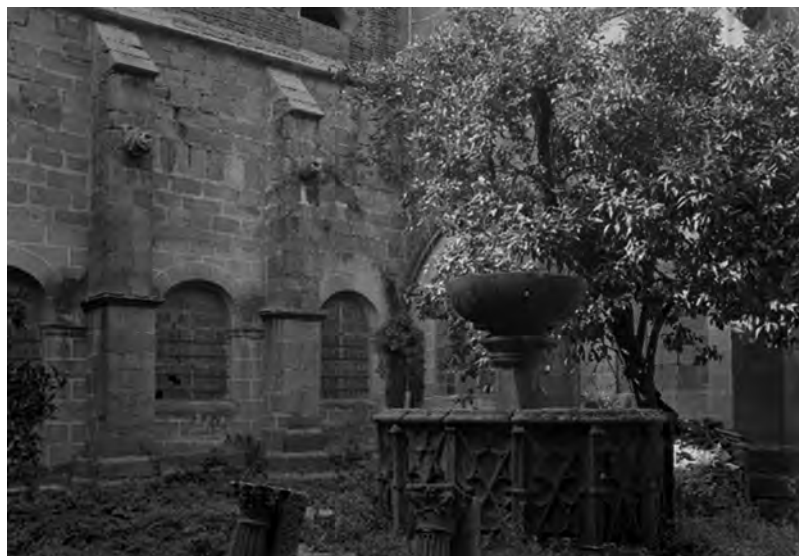
Figura 157. En esta fotografía realizada por Gudiol en 1950 aún no se habían abierto los vanos de las galerías, ni se habían eliminado los repintes y modificaciones del siglo XIX, según se nos informa en la memoria de 1953. En 1958 se proyectó la restauración del pavimento del jardín con losas de piedra y la reparación de la fuente. *Fundación Instituto Amatller de Arte Hispánico. Archivo Mas*

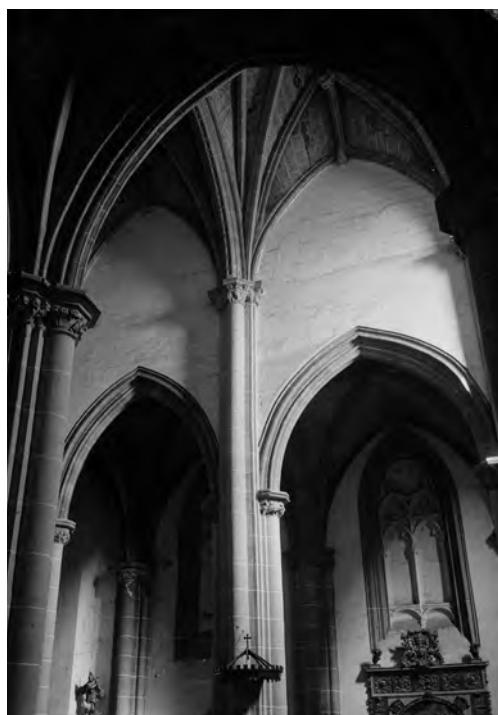
Figura 159. La catedral vieja placentina estaba abandonada porque el oficio religioso se celebraba en la nueva desde el siglo anterior, con el consiguiente deterioro de la primitiva seo y del claustro. En la memoria de 1949, el arquitecto nos informa que la catedral vieja estaba descuidada y que se habían cubierto sus muros y capiteles con encalados, como podemos observar en esta fotografía de 1950 que forma parte de la fototeca de la *Fundación Instituto Amatller de Arte Hispánico*. *Archivo Mas*

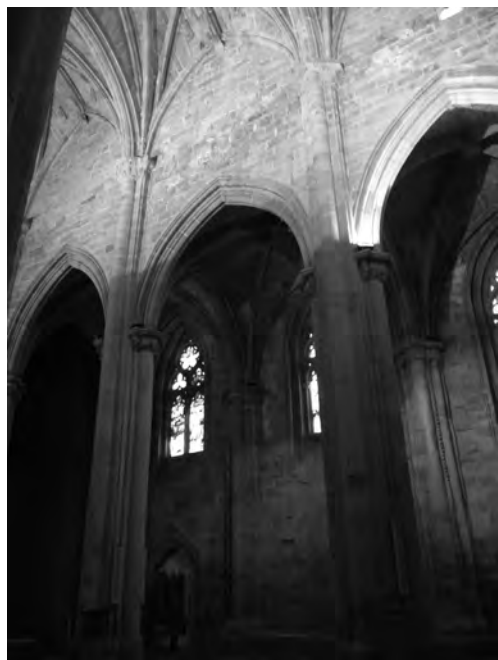
Figura 160. En 1957 se reparan los muros altos de la fachada sur, eliminándose los añadidos, y en la década de los años sesenta se trabaja en el interior del templo quitando los revocos. En este momento se adaptaron tres naves para museo, función que ha mantenido hasta la última restauración del siglo XXI.

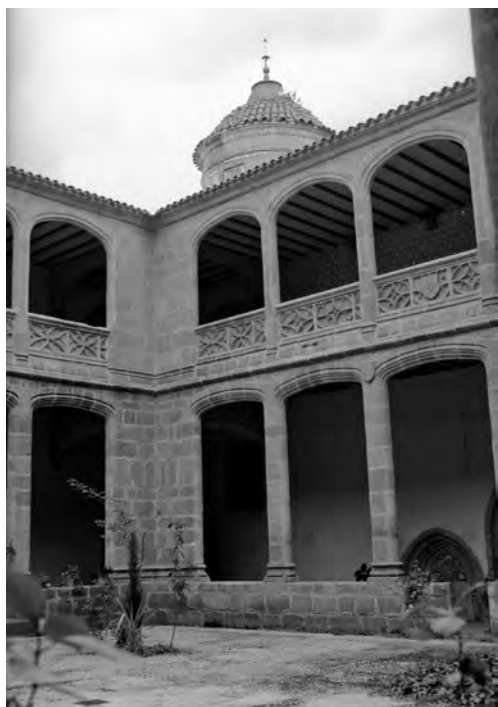
Figura 162. La fotografía realizada en 1977 ya recoge las obras efectuadas en el claustro para la eliminación de los ventanales que cerraban las galerías góticas. *Fotografía de la Fundación Instituto Amatller de Arte Hispánico. Archivo Mas*

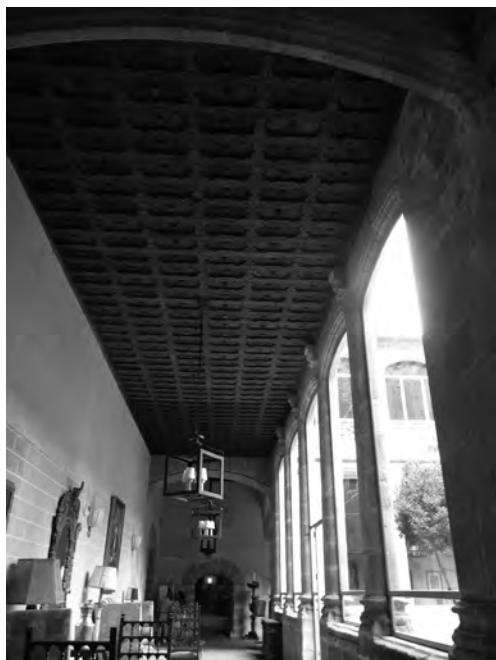
Figura 164. En la década de los años cincuenta se producen varias intervenciones comenzándose por unas obras urgentes para la conservación de la techumbre mudéjar del claustro que amenazaba ruina. En 1959 se tendrá que intervenir de nuevo en el forjado de un ala del claustro por el mismo motivo

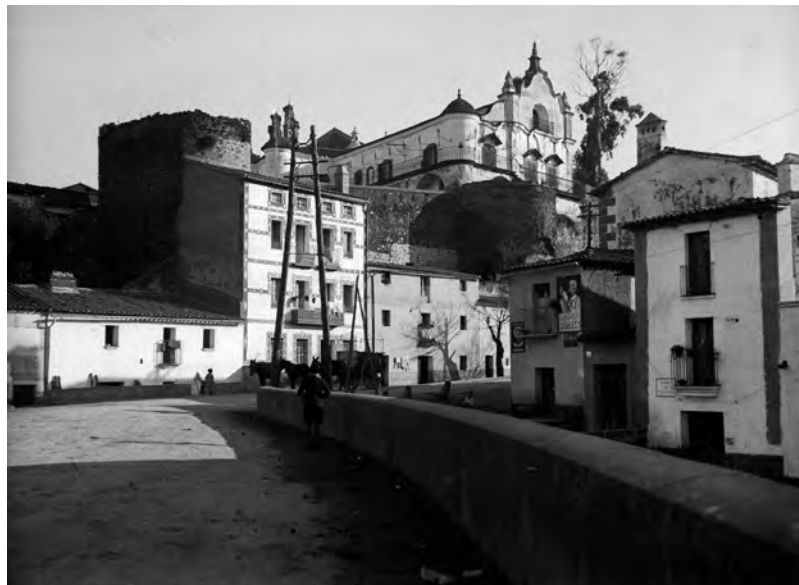
Figura 165. En la fotografía de Adolfo Almató, realizada entre 1920 y 1940, aparecen diversas edificaciones adosadas al lienzo de la muralla en el sector que va desde el arco de la Salud hasta la puerta del Enlosado de la catedral. Es precisamente en este espacio en el que González Valcárcel llevará a cabo una serie de intervenciones en 1955 y 1957. *Fotografía de la Fundación Instituto Amatller de Arte Hispánico. Archivo Mas*

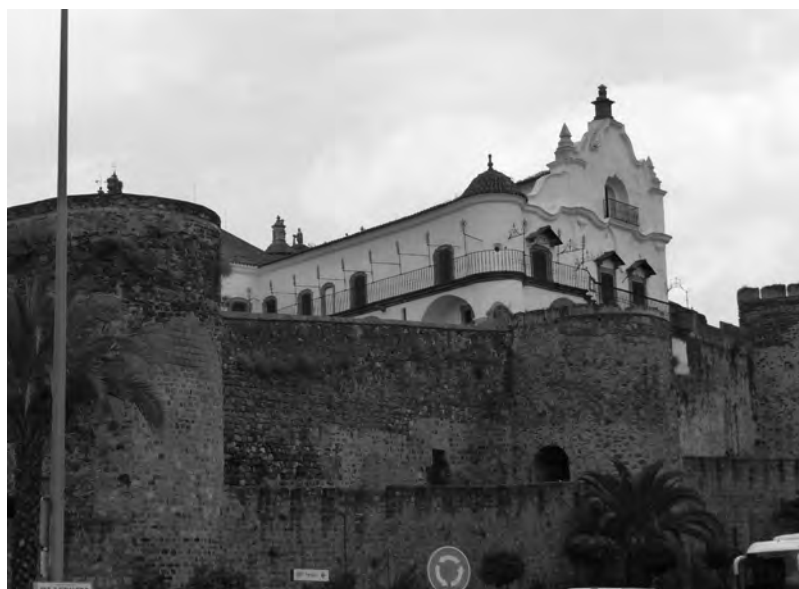
Figura 166. Panorámica del lienzo de la muralla tras la eliminación de las edificaciones adosadas. Valcárcel señala en su memoria que los materiales utilizados para la fábrica tendrán las mismas características que los originales con el fin de evitar colores que desentonen del resto de la muralla

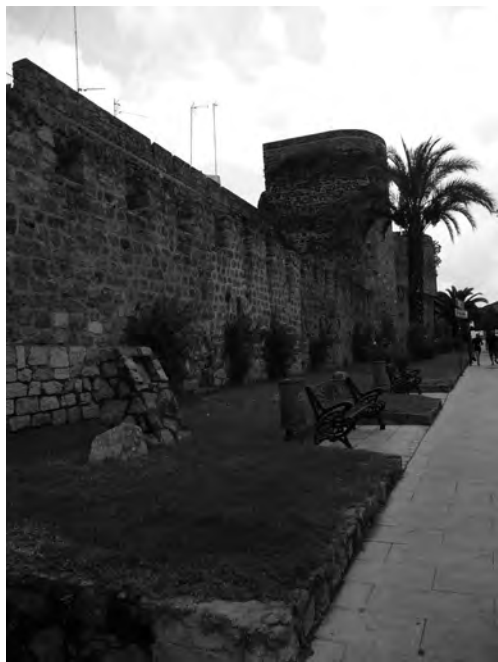
Figura 167. Entre 1983 y 1985 se ha llevado a cabo una nueva intervención por el arquitecto don Antonio Miranda Regojo. Con una línea de vidrio se delimitan los viejos materiales de la muralla de los de la nueva construcción pero, con el tiempo, se han ido perdiendo

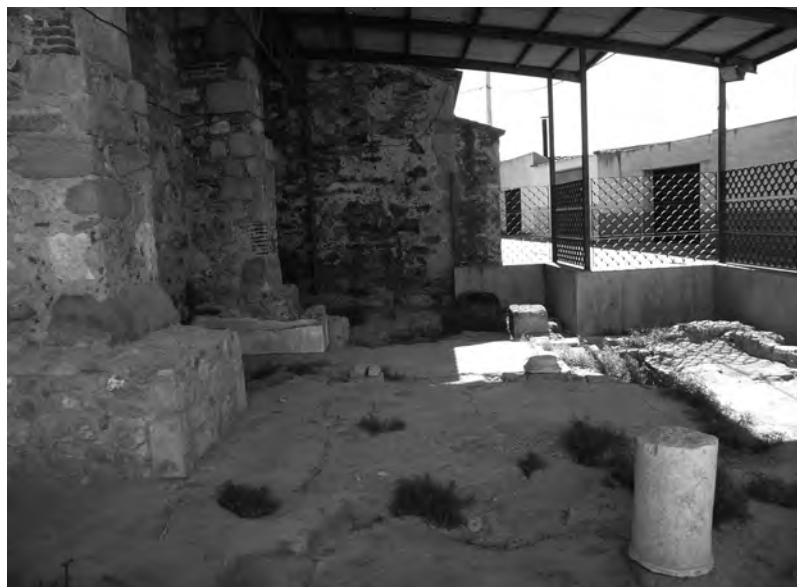
Figura 172. La basílica fue excavada en 1956 y el año siguiente se proyectó habilitar su interior para un pequeño museo. Esta propuesta no debió de ejecutarse al permanecer hoy la ruina protegida por un reciente cerramiento junto al muro meridional de la parroquial de san Pedro

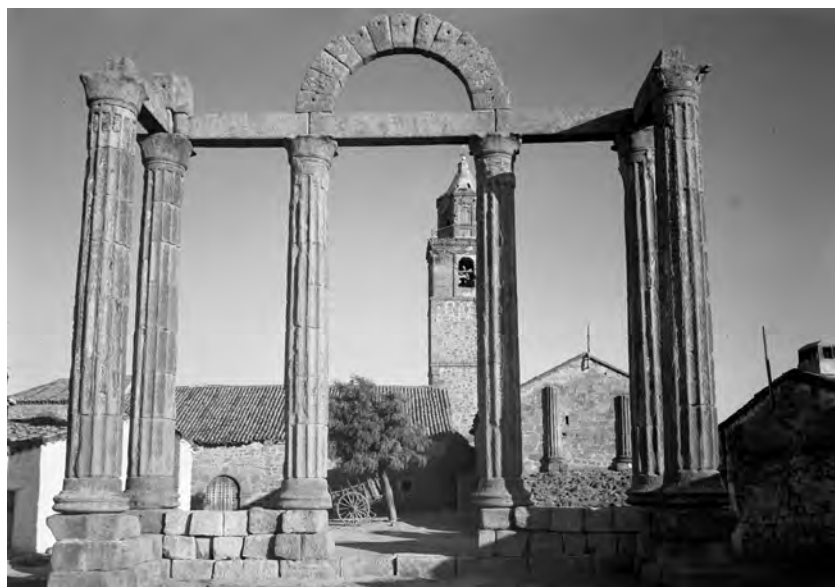
Figura 174. Utilizados sus materiales como cantera, la suciedad acumulada en la ruina y la debilidad del basamento, obligó a llevar a cabo proyectos de obras urgentes para su consolidación y general reparación en los años cuarenta y una década después, en 1957, el arqueólogo don Antonio García Bellido realizó trabajos de exploración y excavación. Si comparamos con el grabado de Laborde, comprobamos que apenas se han producido cambios en el monumento durante más de un siglo. *Fundación Amatliller de Arte Hispánico, Archivo Mas.*

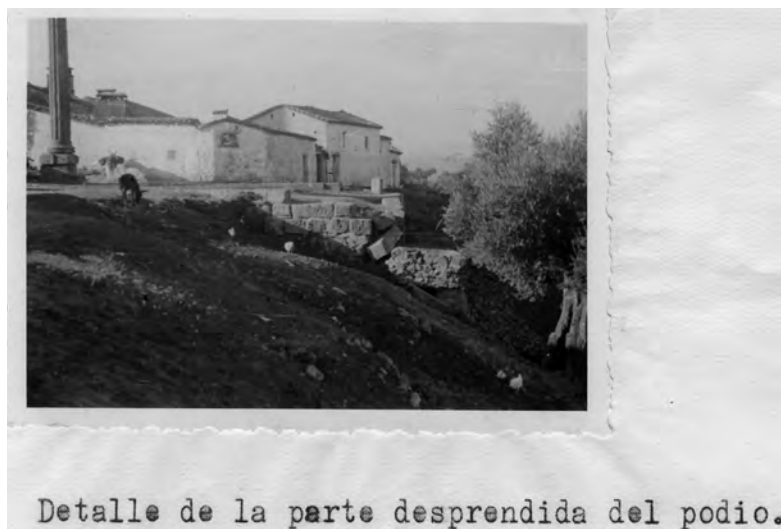
Figura 175. Con las intervenciones realizadas en los años cuarenta en los restos del templo romano, se pretendía evitar la ruina en tan distinguido edificio, como apreciamos por la anotación recogida junto a la fotografía en el proyecto de restauración de 1947. *MCU, AGA,IDD (03) 115.000, caja 26/00300*

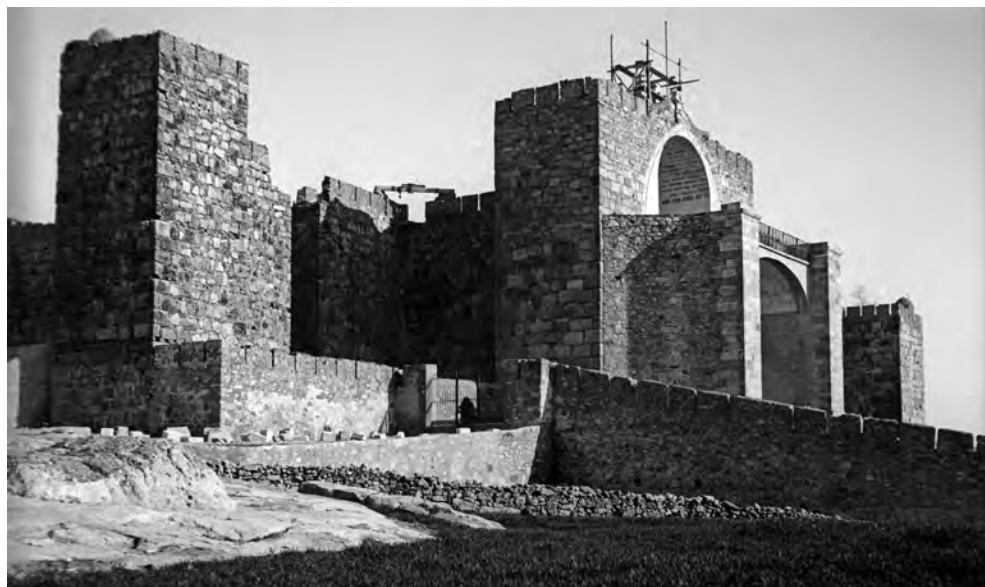
Figura 177. En la fotografía tomada por Almató entre 1920-1940, observamos las obras realizadas en 1912 para hacer una nueva capilla de la Virgen de la Victoria en la alto del castillo. La capilla contó con una cubierta de hierro y cristal y sustituyó la orinal construida en el siglo XVI por Francisco Becerra. *Fundación Instituto Amatlí de Arte Hispánico, Archivo Mas*

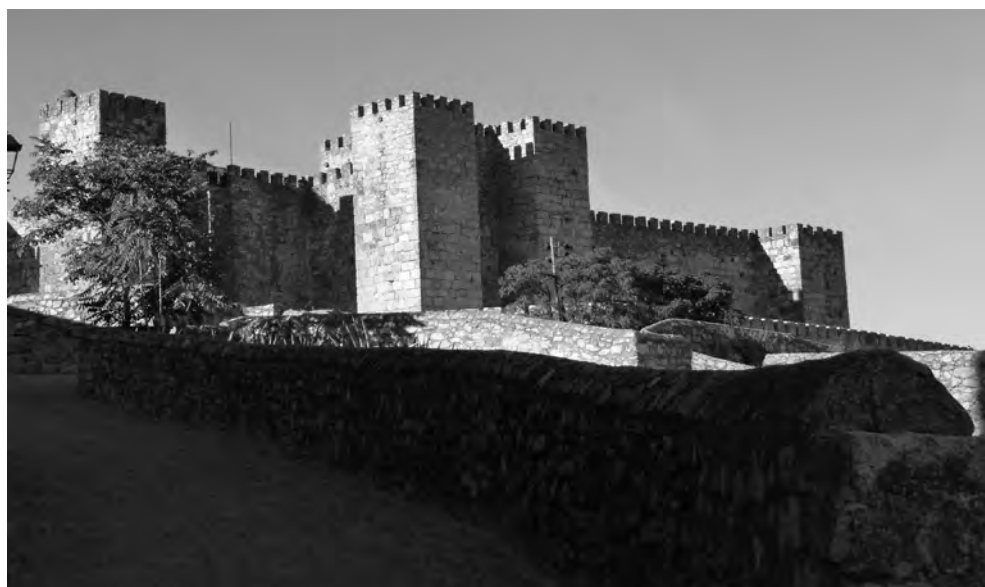
Figura 178. La capilla realizada en los inicios del siglo XX fue derribada según el proyecto de restauración de los arquitectos González Valcárcel y Luis M. Feduchi en julio de 1950. En marzo de 1951 comenzaron las obras que descubriría la antigua puerta de entrada a la fortaleza

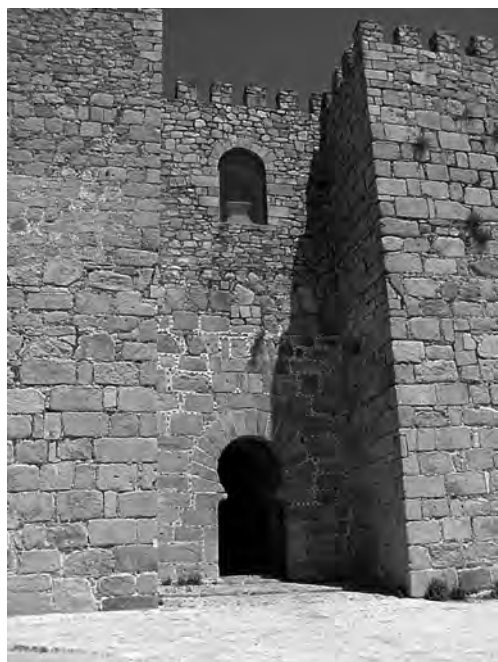
Figura 179. En 1951 se descubrió la puerta principal del recinto militar andalusí situada debajo de la capilla de la Virgen de la Victoria, según nos informa el arquitecto restaurador en la memoria del proyecto. Siete años después se realizaron trabajos para la consolidación de las partes inferiores del castillo en diversos puntos de la muralla

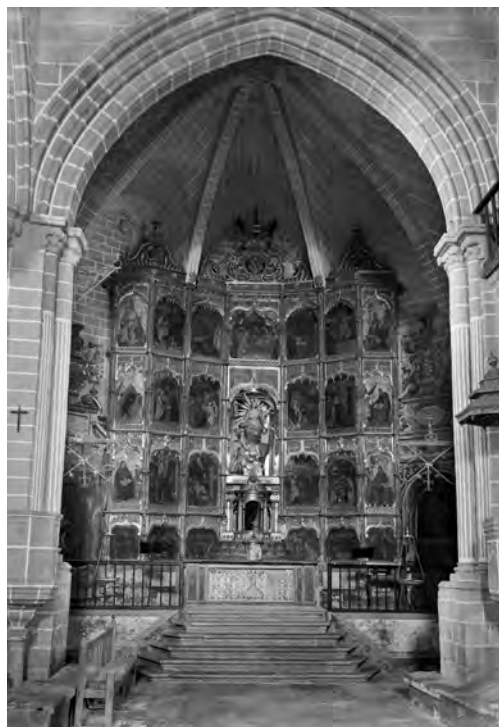
Figura 181. Los revocos imitando sillería y columnas clásicas en el arco toral, recubrieron el interior del templo hasta que la Dirección General de Bellas Artes llevó a cabo su restauración a mediados del siglo XX, como podemos observar en la fotografía de 1950 perteneciente al Archivo Mas de la *Fundación Instituto Amatlán de Arte Hispánico*

En este proyecto se terminará con la eliminación de las diversas capas de revocos, según comprobamos por la memoria: *“Ultimadas las obras de limpieza de pilastras y bóvedas, el presente proyecto comprende la limpieza y restauración de las tapias en la nave de la iglesia con lo que volverá el templo a su antiguo aspecto de piedra vista”*. El trabajo se realizará por

personal especializado que utilizará herramientas que no dañen la fábrica, *“a fin de conservar el tono de la sillería patinada por el tiempo”*.

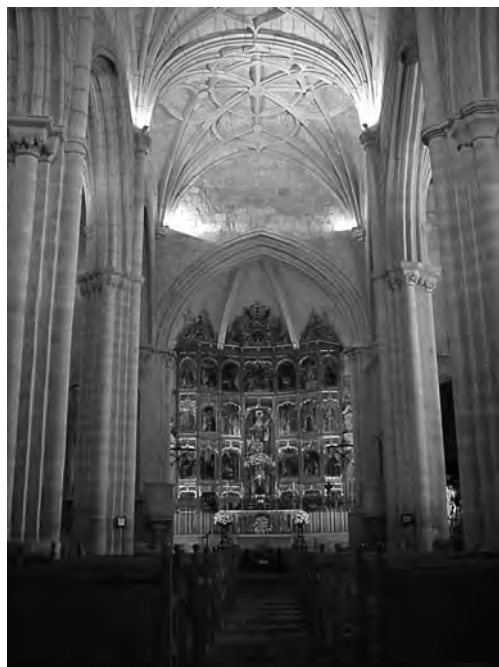
Figura 182. En la década de los cincuenta las diversas restauraciones eliminaron los revocos del interior del templo, trabajándose también en la eliminación de las humedades, en la restauración de las cubiertas y el aislamiento del costado occidental.

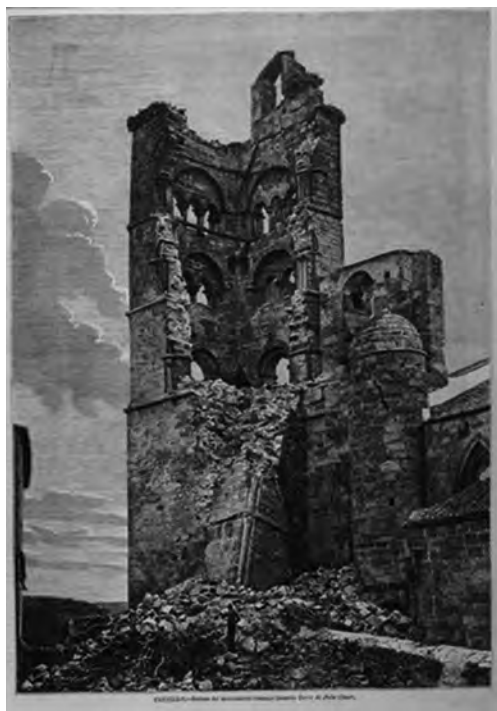
Figura 183. Grabado de 1873 de *La Ilustración Española y Americana* en la que aparece desmoronada la denominada torre Julia, como consecuencia de los daños producidos por el terremoto de 1521 y especialmente por el de Lisboa de 1755. Los desperfectos producidos provocarán que un siglo después parte de la torre finalmente se derrumbe como comprobamos en el grabado
